Cédula de Evaluación Postsísmica anexa a este Aviso del inmueble ubicado en:

UNIDAD HABITACIONAL TLALPAN
"EDIFICIO 3 B"
COLONIA EDUCACIÓN
DELEGACION COYOACÁN

DETALLE 1

REPARACIÓN TOTAL DE MURO MAMPOSTERÍA

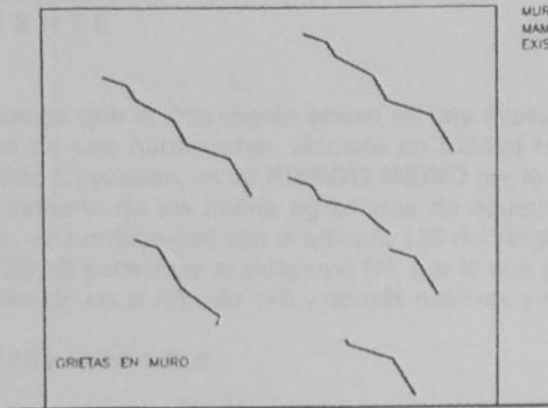
MURO DE MAMPOSTERÍA EXISTENTE

- 1- EVALUACIÓN Y LOCALIZACIÓN DE GRIETAS
- 2- ELIMINAR RECUBRIMIENTOS EN AMBAS CARAS DEL MURO Y LIMPIAR MURO
- 3- REALIZAR PERFORACIONES PARA AHOGAR CONECTORES VAR #3 Ø 50cm.
- 4- COLOCAR MALLA ELECTROSOLDADA 6x6-6/6, EN TODA EL AREA DEL MURO Y EN AMBAS CARAS DEL MURO (EN SU CASO).
- 5- RECUBRIR EL MURO CON UNA CAPA DE 3cm EN AMBOS LADOS, CON MORTERO A BASE DE CEMENTO-ARENA, PROPORCIÓN 1:3
- 6- REALIZAR LIMPIEZA Y APLICAR ACABADO FINAL AL MURO

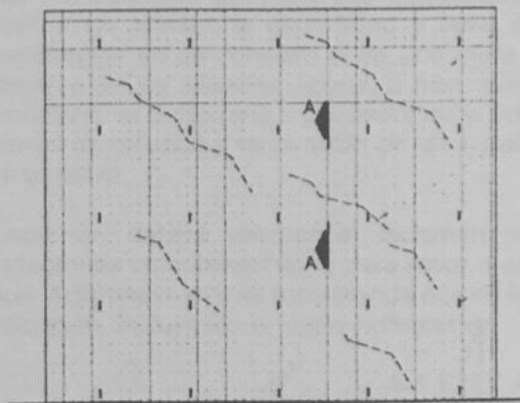
ELEVACION REFUERZO EN MURO

GRIETAS EN MURO

COLOCACION DE MALLA ELECTROSOLDADA EN TODA EL AREA DEL MURO

CONECTOR VAR #3 Ø 50cm EN AMBOS SENTIDOS.
