Cédula de Evaluación Postsísmica anexa a este Aviso del inmueble ubicado en:

UNIDAD HABITACIONAL TLALPAN  
"EDIFICIO 2 B"  
COLONIA EDUCACIÓN  
DELEGACION COYOACÁN

Se comunica que el documento anexo es una evaluación postsísmica preliminar, la cual indica que el inmueble de uso habitacional, ubicado en Unidad Habitacional Tlalpan "Edificio 2 B", Col. Educación, Delegación Coyoacán, es de **RIESGO MEDIO** por lo que se deberán realizar los trabajos de reparación y reforzamiento de los muros agrietados de acuerdo al detalle 1 anexo, antes de ser ocupado. No obstante, de conformidad con el artículo 139 del Reglamento de Construcciones para el Distrito Federal (RCDF-2016) pertenece al subgrupo B2, por lo que **debe proceder obligatoriamente** de acuerdo con lo establecido en el Artículo 179 y demás relativos y aplicables de dicho ordenamiento legal.

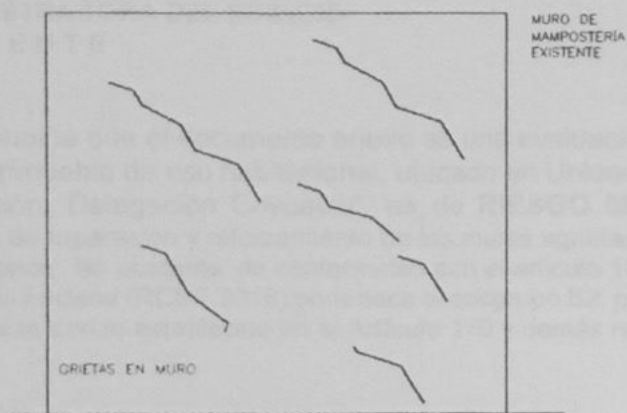
REPARACIÓN TOTAL DE MURO MAMPOSTERÍA

- 1.- EVALUACIÓN Y LOCALIZACIÓN DE GRIETAS
- 2.- ELIMINAR RECUBRIMIENTOS EN AMBAS CARAS DEL MURO Y LIMPIAR MURO.
- 3.- REALIZAR PERFORACIONES PARA AHOGAR CONECTORES VAR #3 @ 50cm
- 4.- COLOCAR MALLA ELECTROSOLDADA 6x6-6/6, EN TODA EL ÁREA DEL MURO Y EN AMBAS CARAS DEL MURO (EN SU CASO)
- 5.- RECUBRIR EL MURO CON UNA CAPA DE 3cm EN AMBOS LADOS, CON MORTERO A BASE DE CEMENTO-ARENA, PROPORCIÓN 1:3
- 6.- REALIZAR LIMPIEZA Y APLICAR ACABADO FINAL AL MURO
