Ciudad de México, 29 de Septiembre de 2017

Cédula de Evaluación Postsísmica anexa a este Aviso del inmueble ubicado en:

UNIDAD HABITACIONAL TLALPAN
"EDIFICIO 4 B"
COLONIA EDUCACIÓN
DELEGACION COYOACÁN

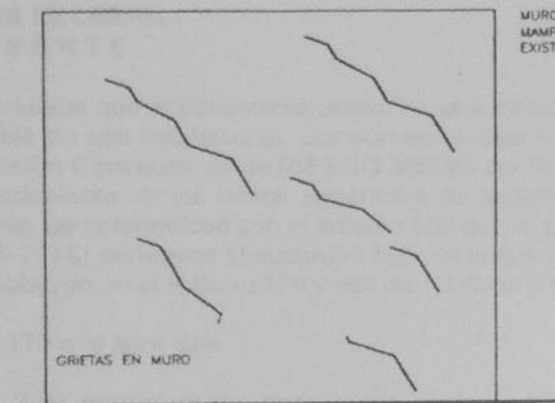
GRIETAS EN MURO

GRIETA

- 1- EVALUACIÓN Y LOCALIZACIÓN DE GRIETAS
- 2- ELIMINAR RECUBRIMIENTOS EN AMBAS CARAS DEL MURO Y LIMPIAR MURO.
- 3- REALIZAR PERFORACIONES PARA AHOGAR CONECTORES VAR #3 Ø 50cm.
- 4- COLOCAR MALLA ELECTROSOLDADA 6x6-6/6. EN TODA EL AREA DEL MURO Y EN AMBAS CARAS DEL MURO (EN SU CASO).
- 5- RECUBRIR EL MURO CON UNA CAPA DE 3cm EN AMBOS LADOS, CON MORTERO A BASE DE CEMENTO-ARENA, PROPORCIÓN 1:3
- 6- REALIZAR LIMPIEZA Y APLICAR ACABADO FINAL AL MURO.
